SAMRÅDSUNDERLAG

UPPDRAGSNUMMER 13004903-001

**SAMRÅDSUNDERLAG FÖR ÅTGÄRDER VID DAMMANLÄGGNINGAR I KLAVRESTRÖM,
UPPVIDINGE KOMMUN**

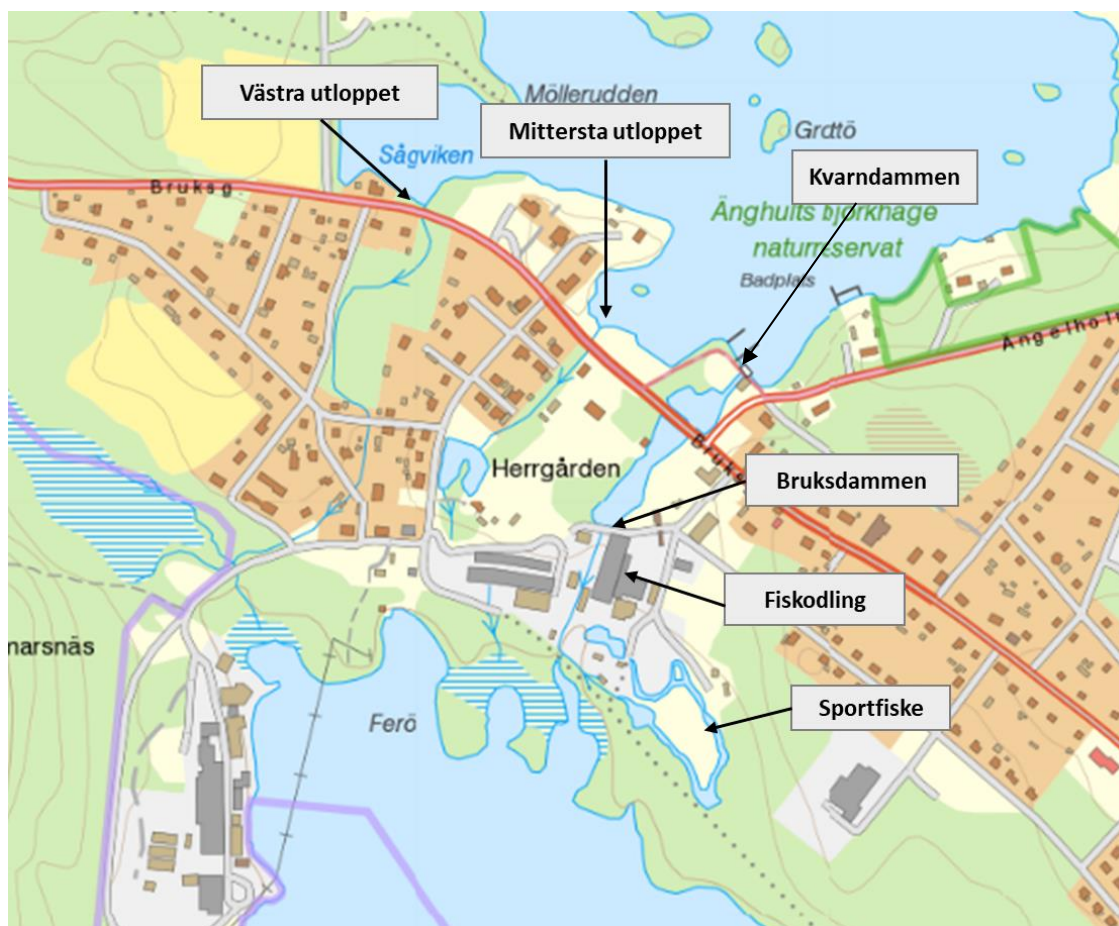
Figur 3. Avrinningen från Ånghultasjön sker via tre fårar. Huvuddelen av vattnet går via "Utloppet Ånghultasjön". Fiskodlingen ligger i anslutning till "Bruksdammen" och utloppsvattnet från fiskodlingen går till en anlagd sportfiskesträcka innan vattnet återförs till Mörrumsån.

Dammanläggningarna ligger i Mörrumsåns vattensystem och vid Kvarndammen regleras vattenståndet i Änghultasjön. Från Kvarndammen rinner Mörrumsån omedelbart ut i en damm som regleras vid Bruksdammen. Från Bruksdammen rinner Mörrumsån ut i Norrsjön. Se Figur 3.

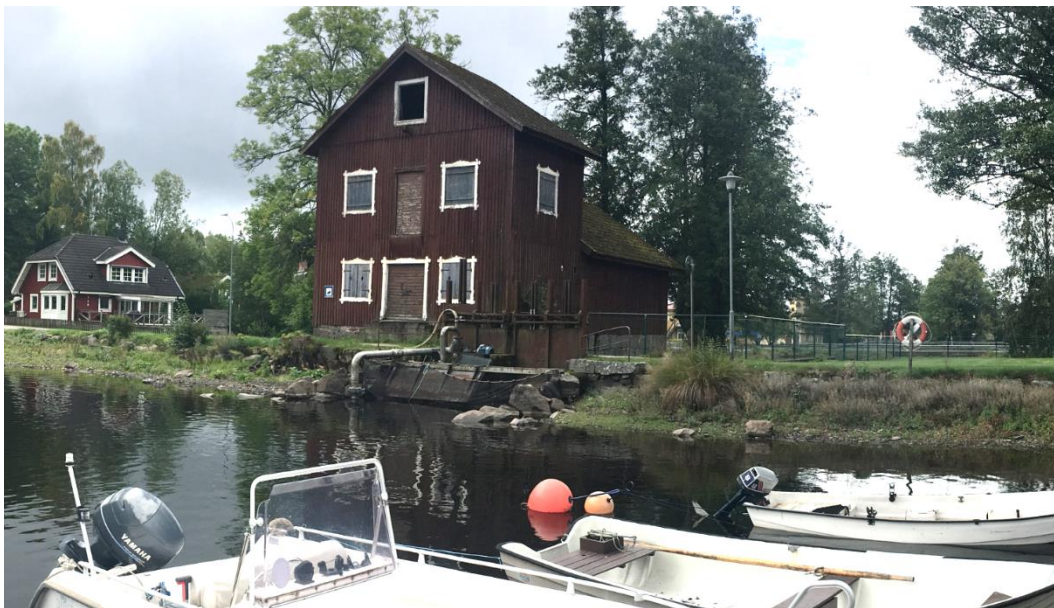
Figur 4. Kvarndammen innan ombyggnad sett från Änghultasjön. Foto Sweco, 2018.

Kvarndammen är belägen vid Ånghultasjöns södra del, i Klavreströms nordöstra utkant (Figur 3). I sjön, i anslutning till dammanläggningen, finns en brygga med båtplatser samt en ramp för iläggning av båtar. Direkt sydöst om dammanläggningen finns en gammal kvarnbyggnad medan det åt sydväst finns en mindre parkmiljö med en "grönyta" (Figur 4). Över dammanläggningen passerar en gång- och cykelväg som fortsätter västerut utmed sjökanten.

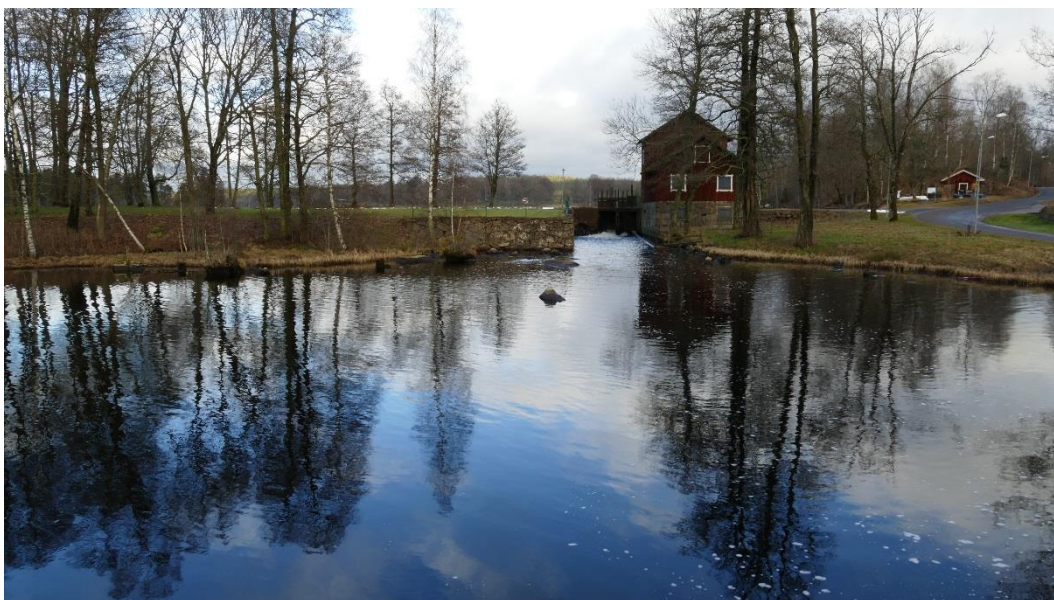
Landskapet är vid platsen relativt flackt med undantag från Mörrumsåns fåra. Nedströms dammen rinner Mörrumsån genom kanal och vidare ut i en spegeldamm uppströms en väg (Figur 5). På grund av att Kvarndammens dåliga skick påbörjades åtgärdsarbeten i september 2019 (se vidare under kapitel 4 Planerad verksamhet).

Figur 5. "Utloppet Änghultasjön", uppströms vy mot Änghultasjön från Bruksdammen.

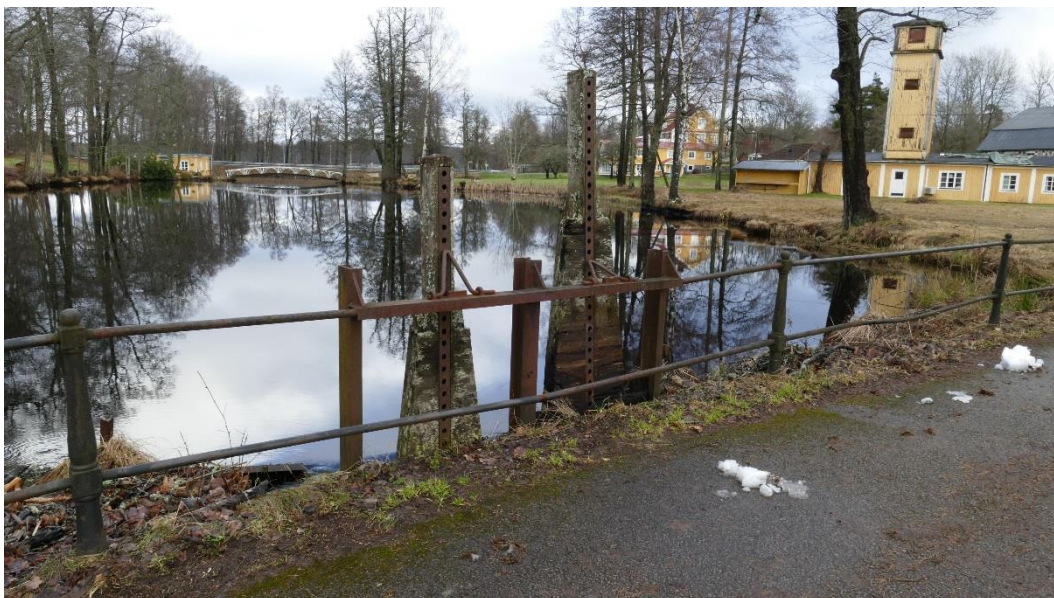
Figur 6. Bruksdammen och dämnet. Utskovspartiet som syns i bilden leder till till en stensatt utloppskanal. Foto Sweco, 2018

Dämnet vid Bruksdammen är belägen inom Klavreströms industriområde. Uppströms dammanläggningen består Mörrumsån av en indämd vattenyta. Intilliggande mark utgörs av park/trädgård med en gångbro över dammen (Figur 6).

Över dämmets utskovsparti passerar en asfalterad väg. Dämnet är uppbyggt enligt samma princip som Kvarndammen med en fyllnadsdamm och ett utskovsparti i betong. Fyllnadsdammen består av okända fyllnadsmassor men troligt är någon form av stenfyllning. Noterat läckage tyder på att fyllnadsmassorna inte består av tätjord, alternativt att tätjorden har förlorat sin tätande funktion.

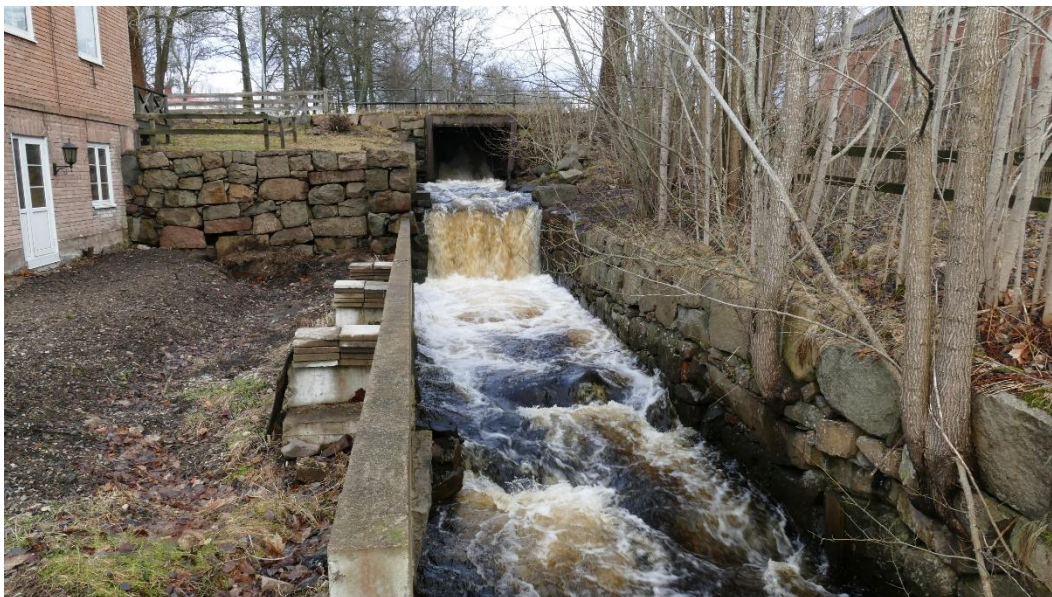
Figur 7. Det högra utskovspartiet från dämnet sett från nedströmssidan. Foto Sweco, 2018.

Utskovspartiet består av två separata vattenvägar på ett avstånd av ca 10 m från varandra i dammens längdriktning. Mörrumsån rinner genom den högra vattenvägen som regleras med spettluckor. (Figur 7).

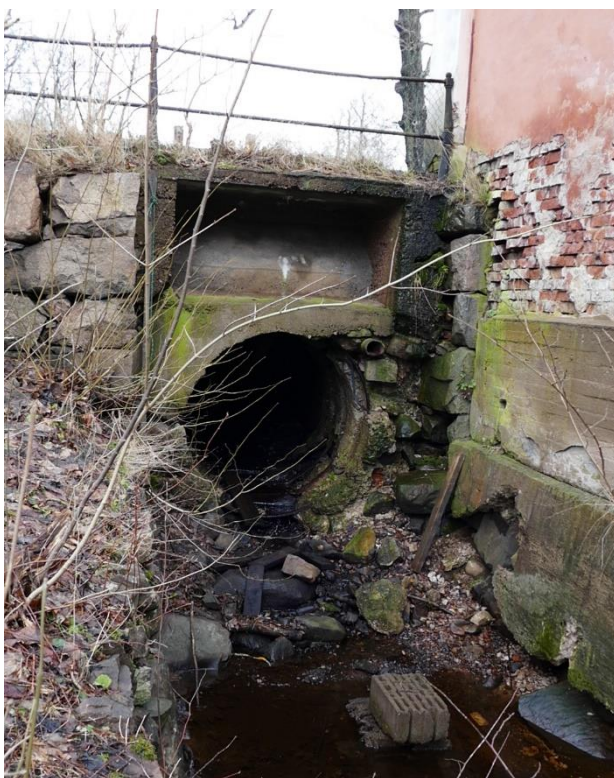
Figur 8. Dämmets vänstra utskovsparti sett från nedströmssidan. Här har det tidigare funnit en tub till det nedlagda vattenkraftverket. Foto Sweco, 2018

I dämnet finns även en öppning till en tidigare tub (Figur 8) som ledde vattnet till den nedlagda kraftstationen ca 70–80 meter nedströms dammen. Sträckningen för den tidigare tuben går i direkt anslutning till byggnaden som numer inhyser en fiskodling (Figur 9). Kantmuren på byggnaden är kraftigt eroderad.

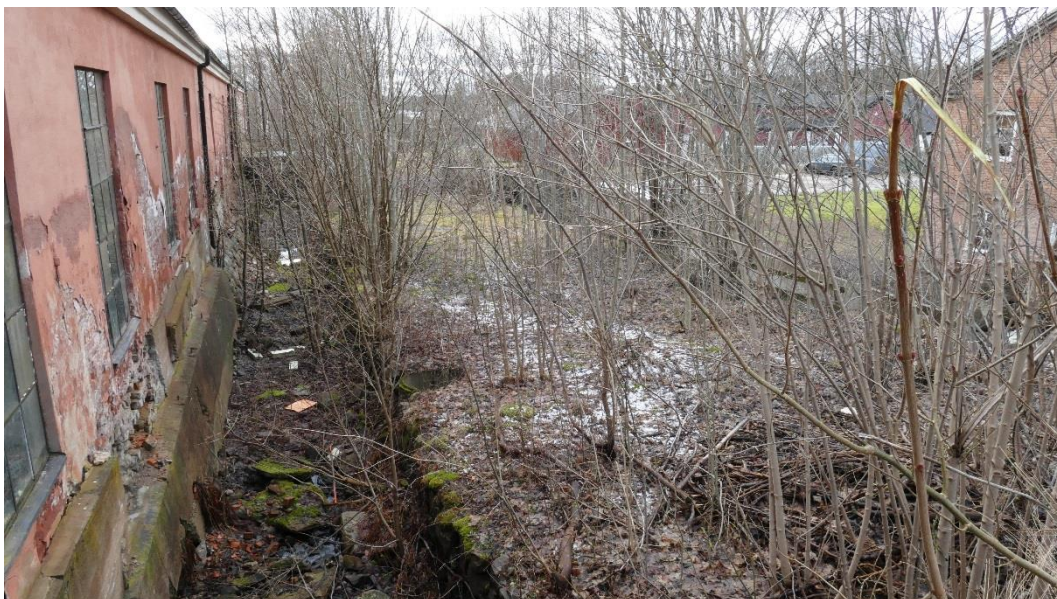
Bild 9. Byggnaden med fiskodlingen syns till vänster i bild. I direkt anslutning till byggnaden har en tub funnits som har lett vatten till det tidigare vattenkraftverket..

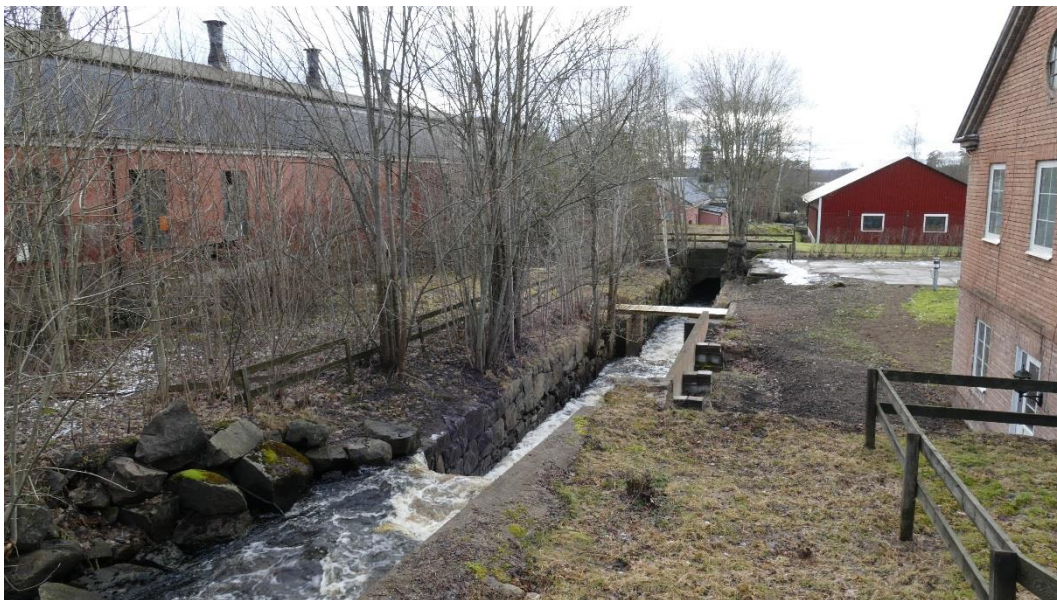
Figur 10. Området direkt nedströms dämnet. Till vänster syns byggnaden med fiskodlingen. I direkt anslutning till denna byggnad gick den tidigare tuben till vattenkraftverket. Vattnet från Bruksdammen rinner i en stensatt kanal.

Nedströms dämnet är kanalen där Mörrumsån rinner stensatt och betongsförstärkt ca 150 m där den passerar genom industriområdet (Figur 10).

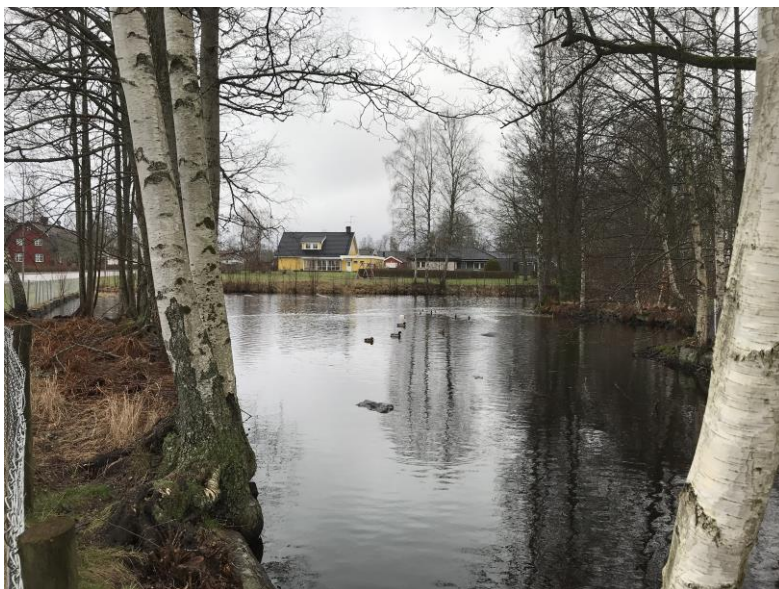
Efter vägen är den första delen av vattendraget rakt och stensatt. Vattendraget passerar genom samhället och under en industribyggnad innan den mynnar i Norrsjön ca 70 m väster om huvudutloppet. Strax uppströms industriområdet passerar vattendraget en mindre damm/vattenspegel, den sk. ankdammen (Figur 11).

Figur 11. "Ankdammen". Foto Sweco, 2020.

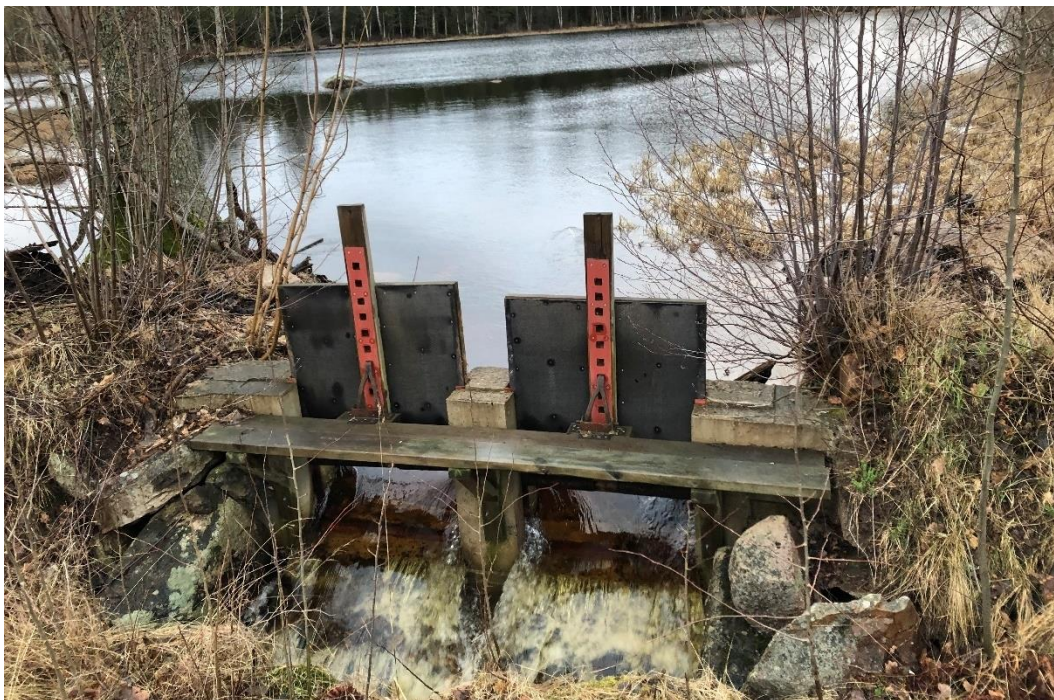
Figur 12. Regleringsanordning i Västra utloppet (Sweco, 2020).

Cirka 440 m västnordväst om Kvarndammen finns det ett utlopp ur Änghultasjön med en regleringsanordning (Figur 12). Direkt efter regleringsanordningen passerar bäcken en vägbank genom två trummor.

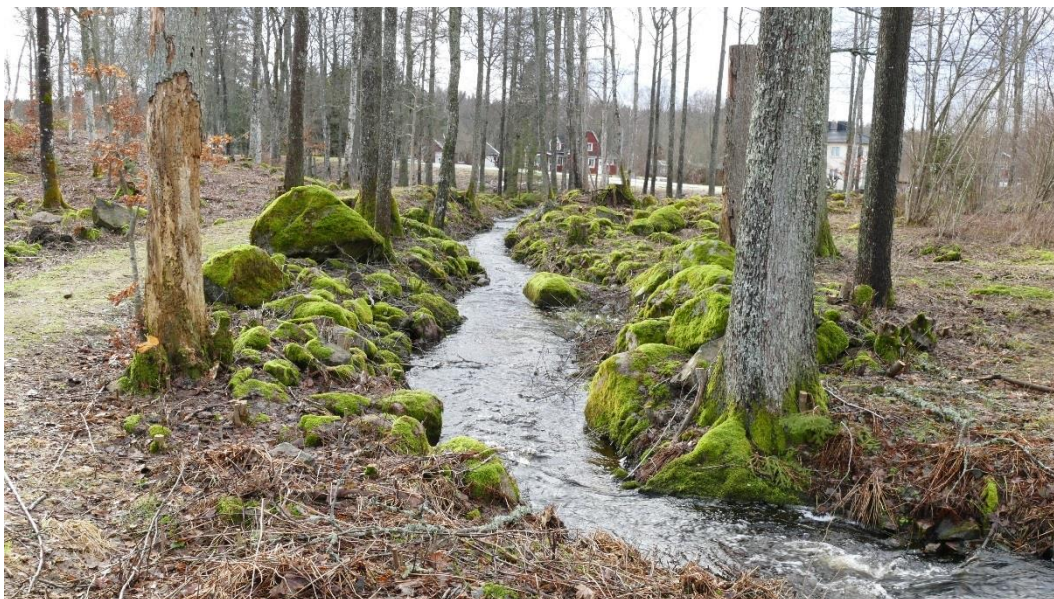
Vattenflödet i denna bäck är större än i Mittersta utloppet. I början slingrar sig bäcken fram genom ett grönområde (Figur 13). Bäckens har grävts om och förändrats genom åren men den är inte stensatt som genom industriområdet eller vid det Mittersta utloppet.

Figur 13. Bäckan rinner genom ett grönområde. Foto Sweco, 2018.

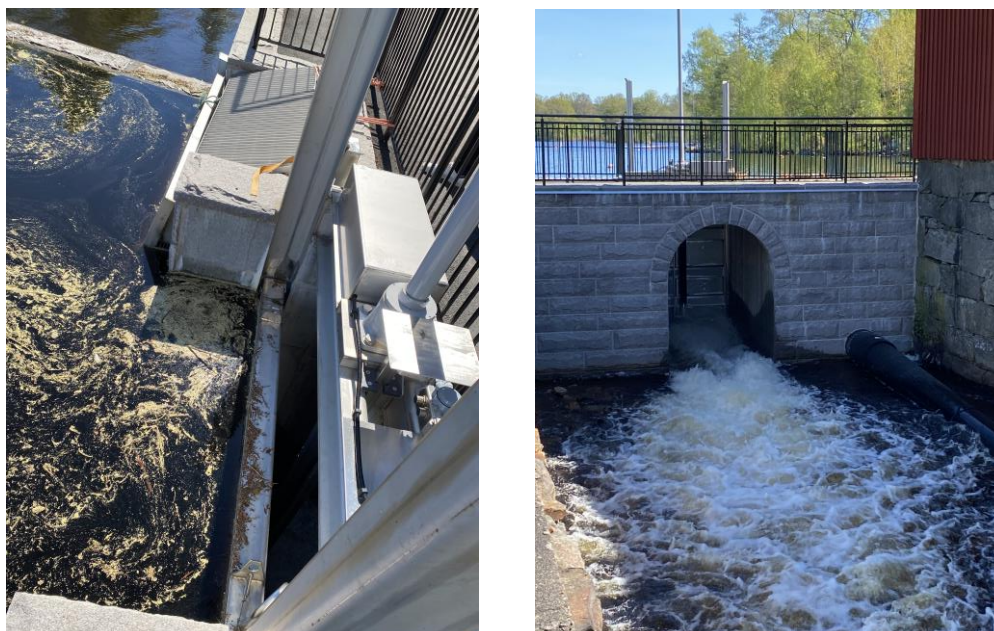
Figur 17. Bilder på ombyggt utskov uppströms (till vänster) och nedströms (till höger) ifrån (Sweco, 2021)

Kvarndammen har en lucka som är 2 m bred (till vänster i ritningen) och den högra öppningen bredvid luckan används för fiskodlingens vattenintag. I Figur 17 den ombyggda dammen uppströms och nedströms ifrån.

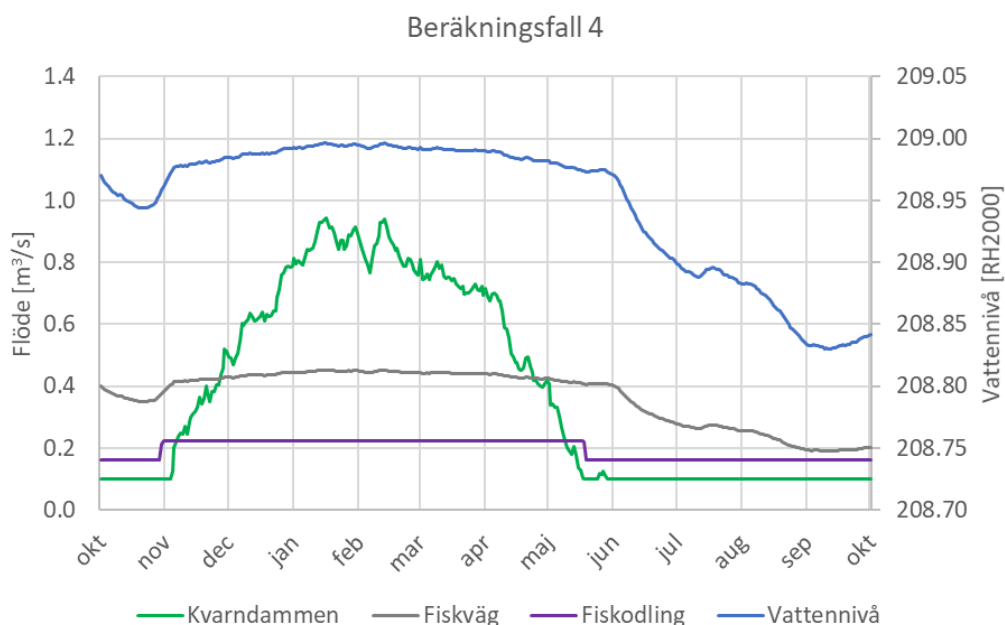
Figur 18. Beräknad tappning i fiskvägen och kvarndammen, beräknat uttag till fiskodlingen, samt beräknade vattennivåer i Änghultasjön för beräkningsfall 4 med en normalårstillrinning.

Resultaten av vattenbalansberäkningarna visar på att fiskvägen kan vara öppet året runt för samtliga beräkningsscenarier dock för vissa scenarier orsakade minskat utflöde eller uttag för de andra verksamheter. För ett normalår och våtår förutses ingen vattenbrist enligt den regleringsstrategin som har tagits fram (se Figur 18). Fiskvägen kan hållas öppet året runt, Kvarndammen har kontinuerlig tappning och verksamheternas möjlighet till vattenuttag påverkas inte.

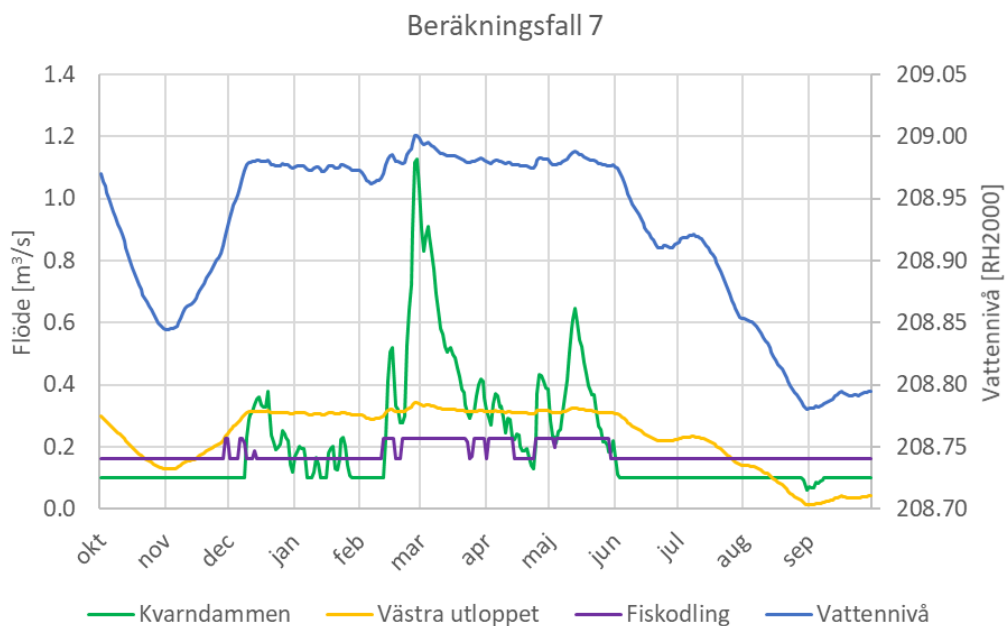
Figur 19. Beräknad tappning i västra utloppet och kvarndammen, beräknat uttag till fiskodlingen, samt beräknade vattennivåer i Änghultasjön för beräkningsfall 7 med en torrårstillrinning.

För ett torrår är resultaten annorlunda. Vattennivån påverkas både under höst och sommar, och under vinter och vår släpps överskott av tillrinning genom Kvarndammen för att kunna reglera vattennivån i sjön att ligga kring dämningens gräns. Under sommarmånaderna uppstår vattenbrist då sjöns nivåer sjunker, och det finns inte tillräckligt med vatten för att ha både minimitappning genom Kvarndammen och uttag till fiskodlingen samtidigt som fiskvägen är öppet (se Figur 19).
